Slijtlaag parkeerplaats golfbaan St. Oedenrode

Project: Parkeerplaats golfbaan St. Oedenrode

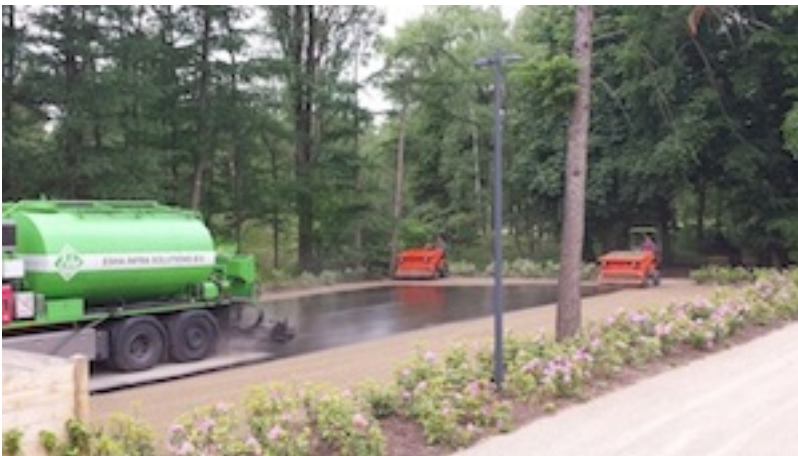
Op een nieuwe asfalt uitbreiding van de parkeerplaats bij golfbaan te St. Oedenrode heeft Orion voor deze opdrachtgever een enkelvoudige slijtlaag aangebracht. De wens van de opdrachtgever is om in plaats van het standaard zwarte asfalt een vriendelijker uiterlijk te verkrijgen. De parkeerplaats is machinaal “gespoten” aangebracht ivm snelheid van werken en om een goede verdeling van het product te krijgen.

Het afstrooien is met behulp van dumpers verwerkt, welke de juiste dosering afstellen, waarna de steenslag is ingewalst, zodat steentjes vast komen zitten in de kleeftlaag.
